# Constat d'état

M museum, storage – 02/02/2025

Titre : **Bouddha**

Numéro(s) d'inventaire : 1995.2.65

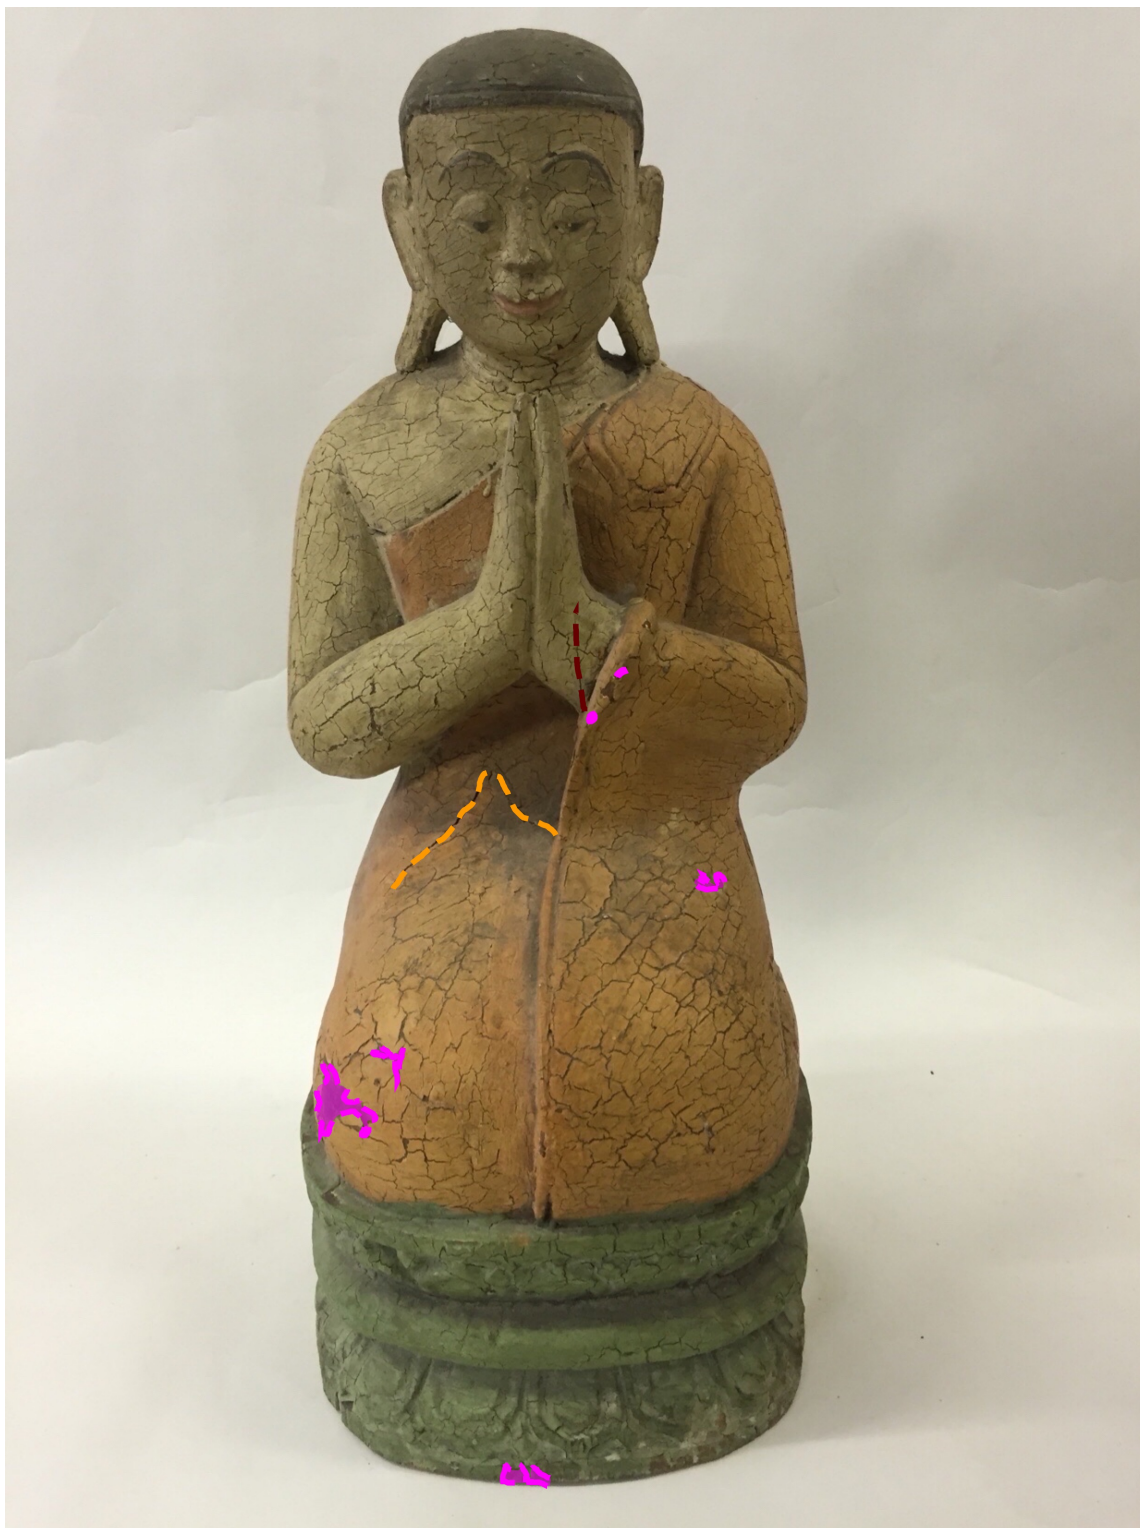
Face

■ Bois (Structure) : Fissure/Fente, Ecart

■ Couches picturales et vernis : Lacunes

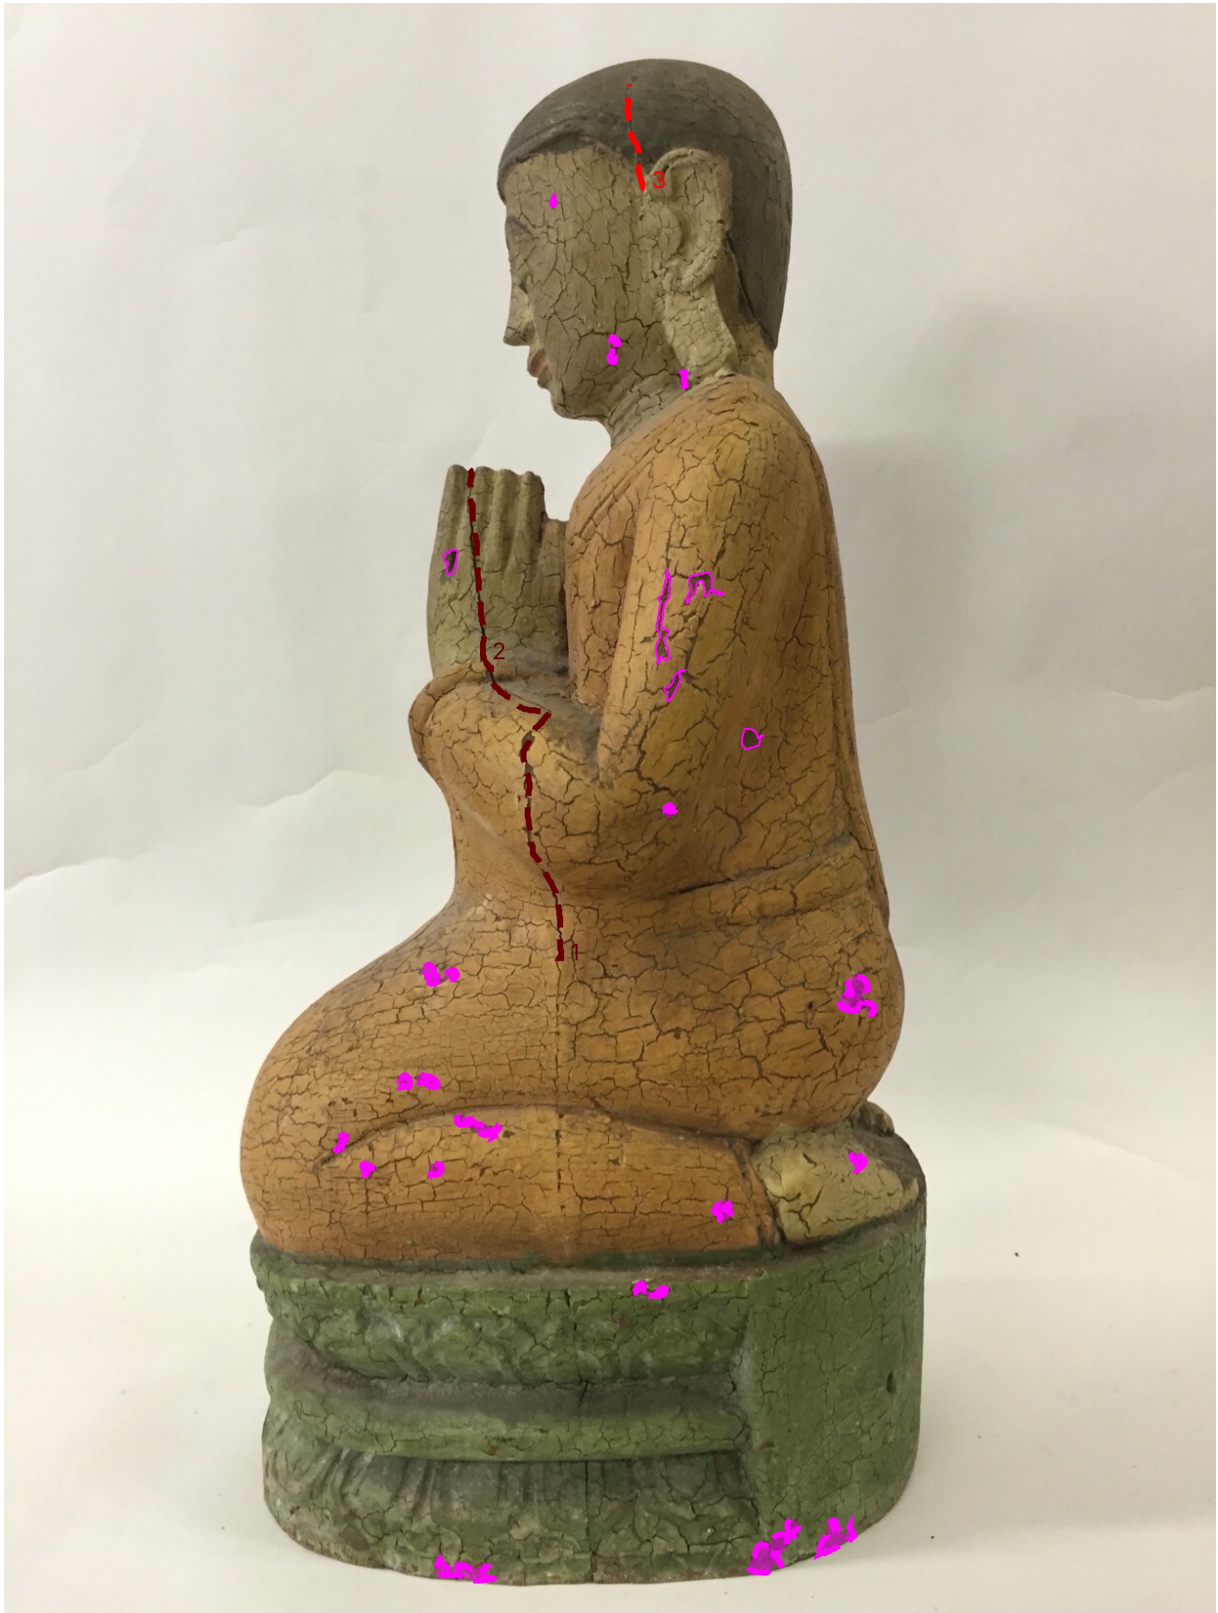
Séneestre

■ Bois (Structure) : Ecart, **Cassure**

■ Couches picturales et vernis : **Lacunes**

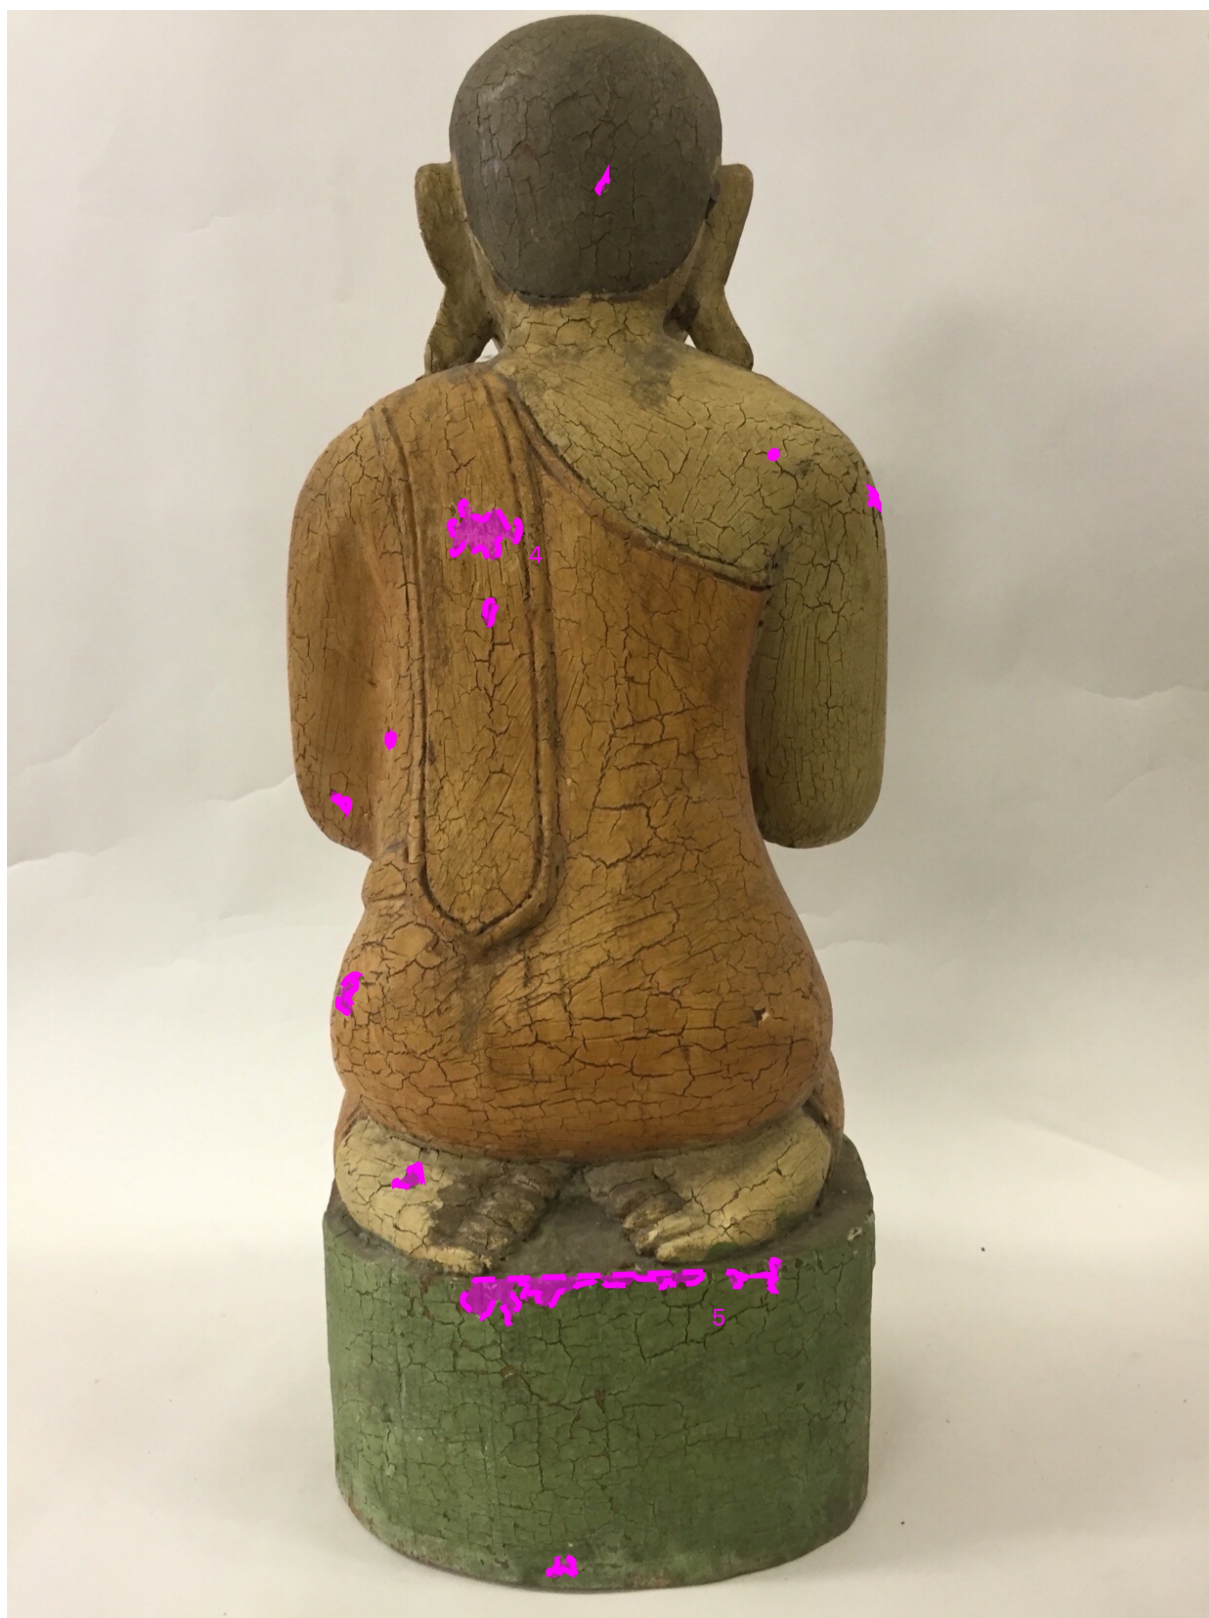
Arrière

■ Couches picturales et vernis : **Lacunes**

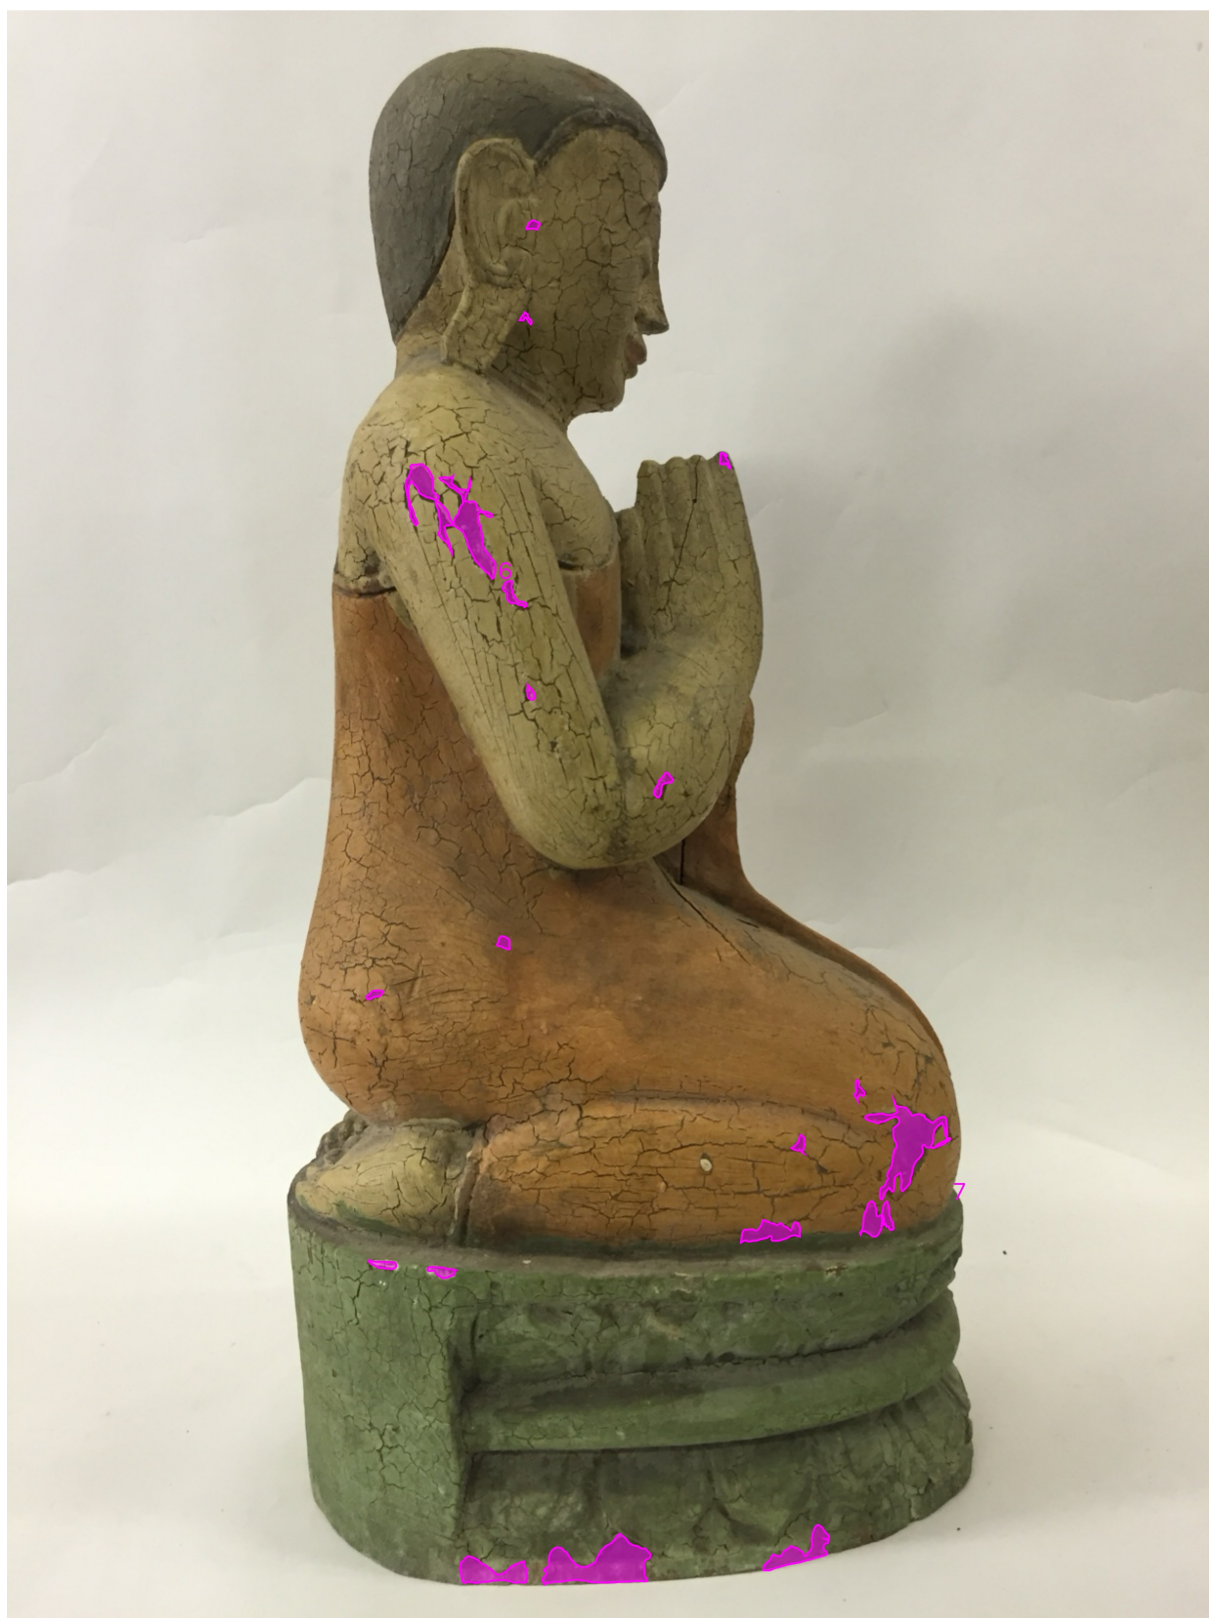
■ Couches picturales et vernis : **Lacunes**

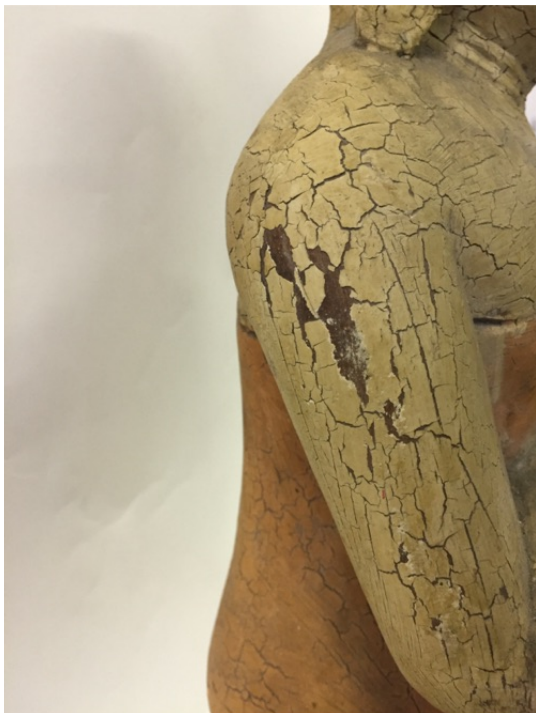
6-1

Les lacunes sont nombreuses dans les couches picturale. Dans trois zones, les lacunes sont récentes (1; 3 ; 4).

Lacunes récentes sur le bras droit

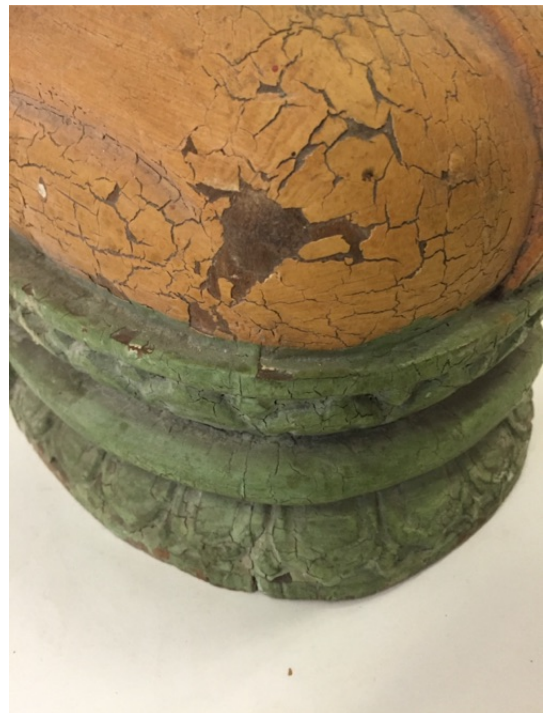
7-1

Lacunes sur le genou droit

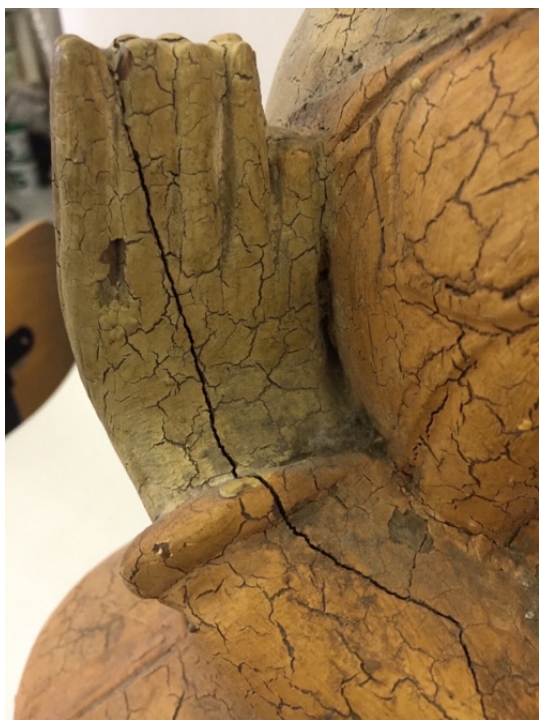
Ecart dans l'assemblage, main gauche.

L'écart dans le bois devrait être stabilisé.

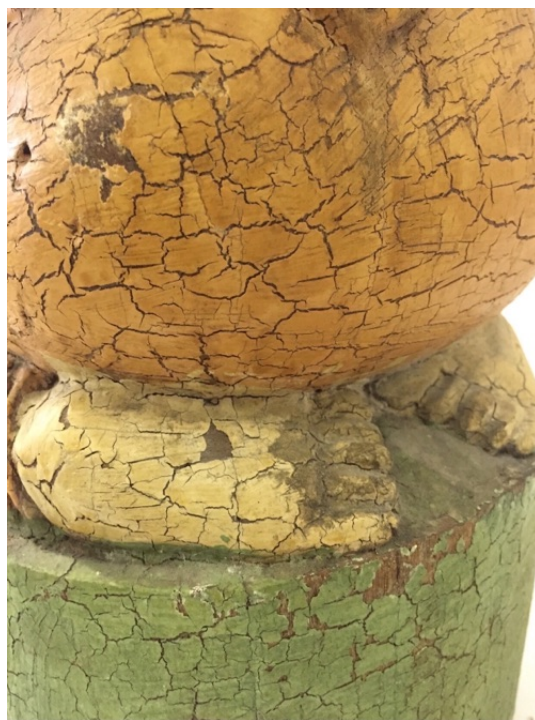
Zone sale, arrière.
