# Constat d'état

M museum, storage – 02/02/2025

Titre : **Bouddha**

Numéro(s) d'inventaire : 1995.2.65

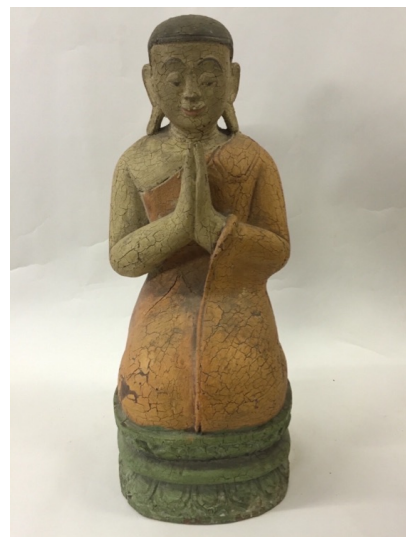
**Etat général :** Bon

La sculpture est stable, malgré les craquelures prématuré sur toute sa surface. Dans trois zones les lacunes dans la peinture sont récentes. Les fissures et les écarts dans les assemblages ont déjà été noté en 1989. Les craquelures les écarts et les lacunes doivent d'être surveillés à chaque étape de l'exposition.

**Traitement de conservation-restauration :** Recommandé
